# Projectplan Herstelmaatregelen Natura2000- gebied 'Kleinmeer en Grootmeer'

2022 t/m 2023

Datum: 29 maart 2022  
Status: Definitief  
Project: 3530  
Opdrachtgever: Gemeente Eersel  
Auteur: Bureau van Nierop  
Bisschop Rijthoviusdreef 6A  
5561 TD Riethoven

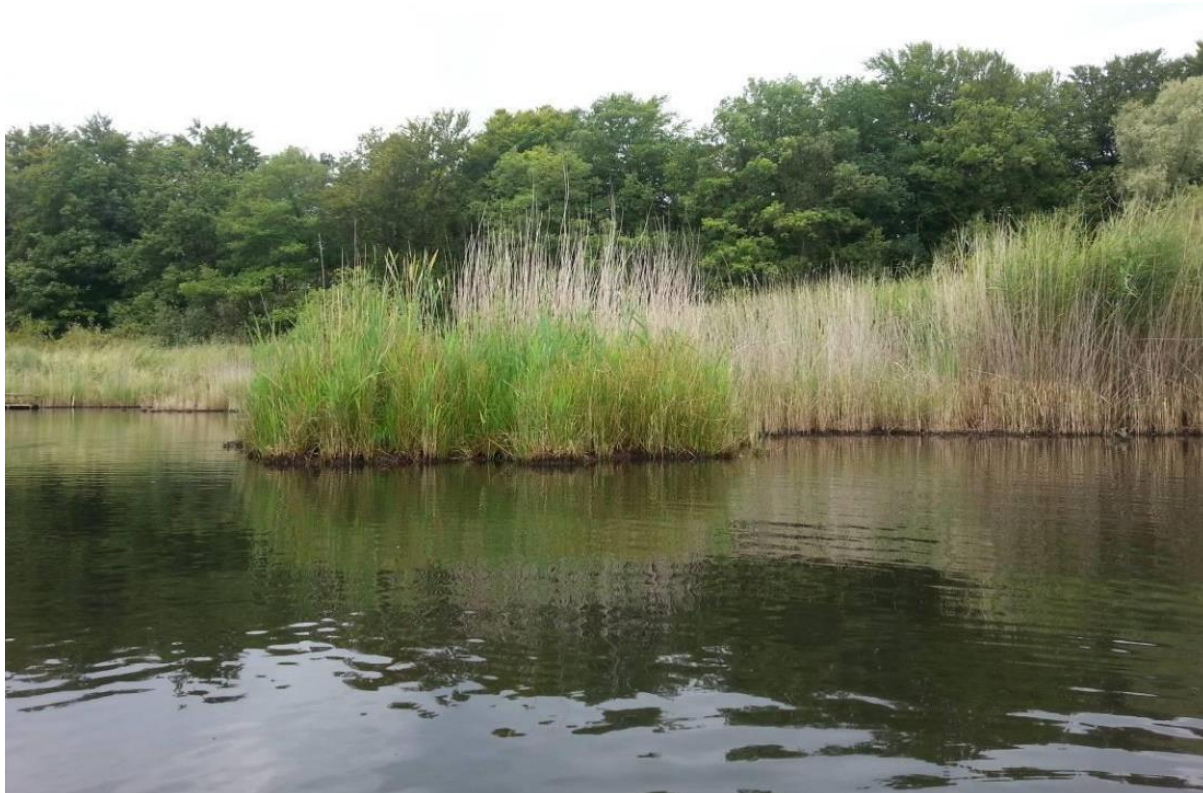
*Figuur 4. Oever Kleinmeer in de zomer van 2017 (Ecologica)*

Vanwege de meer eutrofe omstandigheden is een brede oeverzone van het Kleinmeer begroeid met wilgenstruweel en riet. In de boezem van het Grootmeer komt ook pleksgewijs een rietvegetatie tot ontwikkeling. In 2017 is de vegetatie van het gebied gekarteerd door Ecologica, evenals de insecten (dagvlinders, libellen, sprinkhanen, bijen). Zie onderstaande foto (figuur 4) en vegetatiekaart (figuur 5). Vogelinventarisaties uit het verleden maken melding van de Waterral als broedvogel van de rietzone in het Kleinmeer (2009). In 1997 is het laatste broedgeval van de Roerdomp waargenomen en nog langer geleden in 1974 dat van de Zwarte Stern. In 2021 is er een kolonie van blauwe reigers vastgesteld met elf nesten. Andere recente gegevens over broedvogels ontbreken. Er zal derhalve een broedvogelkartering worden uitgevoerd in het Kleinmeer en het Grootmeer.
