**vooronderzoek**

**Boevenheuvel 10 en 10a te Eersel**

*Projectnaam* Boevenheuvel 10 en 10a te Eersel  
*Projectnummer* B3898

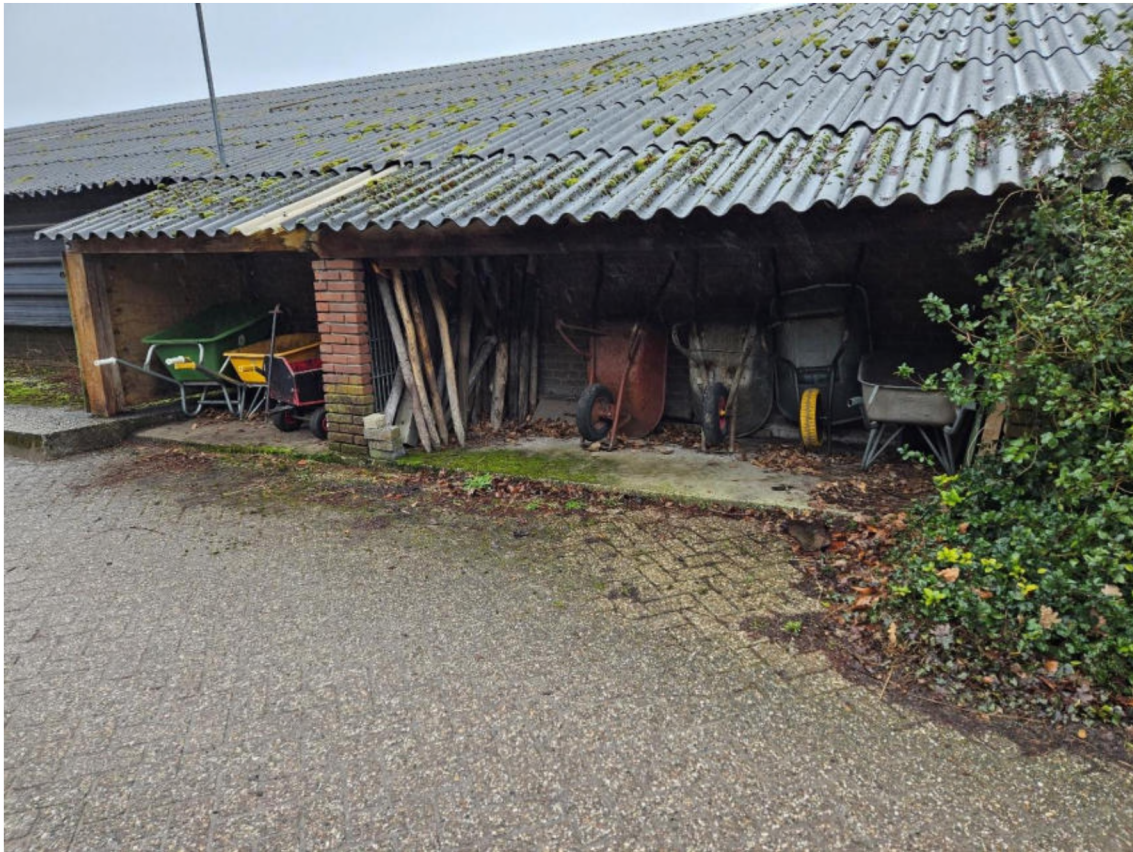
| bodembedreigende activiteiten, opslagtanks en opslag bodembedreigende stoffen | Tegen de buitengevel van de hobbyruimte bevond zich een bovengrondse dieseltank met een inhoud van 1.200 liter, in een lekbak. De tank is enkele jaren geleden opgeruimd, er zijn geen saneringsgegevens bewaard gebleven. |

locatie voormalige dieseltank

Uit het verrichte vooronderzoek blijkt sprake van een voormalige bovengrondse dieseltank.

In het kader van beëindiging van bedrijfsactiviteiten worden deze beschouwd als verdachte locatie met een plaatselijke bodembelasting met een duidelijke verontreinigingskern (VEP).

| deellocatie | opper-vlakte (m <sup>2</sup> ) | strate-gie | boringen tot | | kritische parameters | |
|---|---|---|---|---|---|---|
| voormalige dieseltank b.g. | 4 | VEP | - | 1 | 1 | minerale olie en BTEXN verdachte bodemlaag |
| | | | | | 1 | minerale olie en BTEXN grondwater |

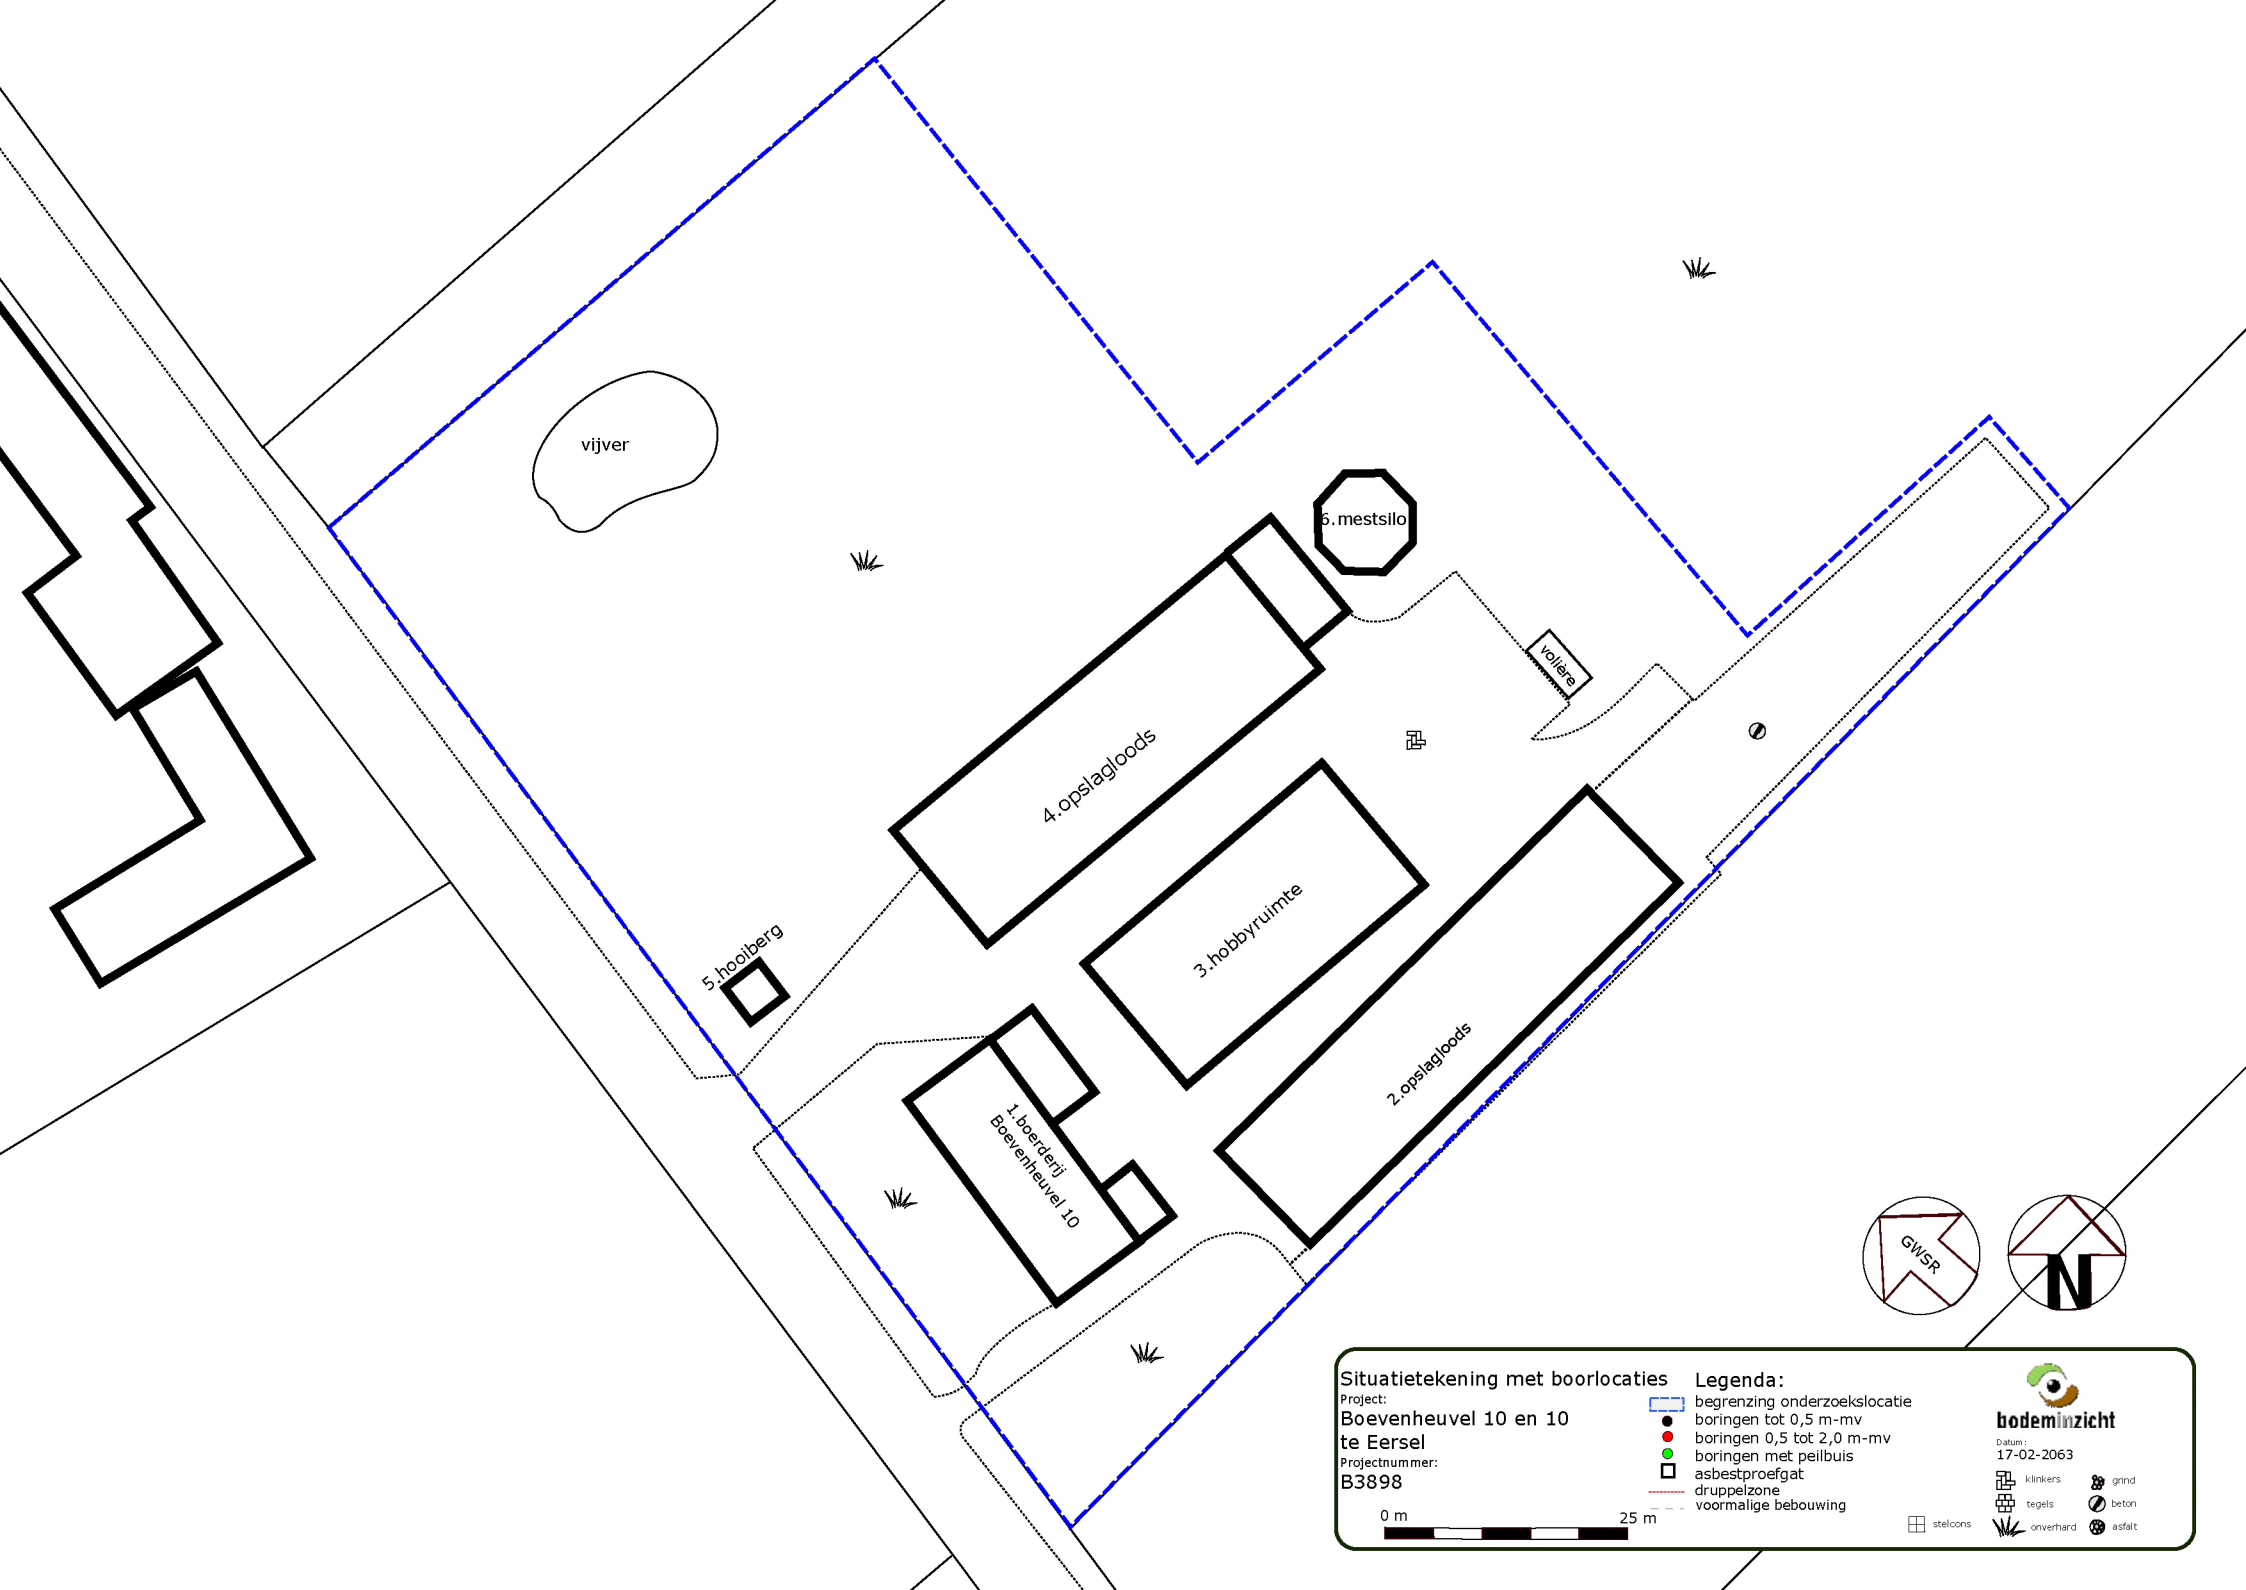
### Situatietekening met boorlocaties

| <i>beschrijving bebouwing/inrichting</i> | <p>Voor nummering van bebouwing zie de tekening in de bijlage.</p> <ol style="list-style-type: none"> <li>1. De boerderij is opgetrokken uit bakstenen en voorzien van dakpannen. Opgericht in 1937.</li> <li>2. De opslagloods (opgericht als konijnenstal) is opgetrokken uit bakstenen en voorzien van asbestvrije golfplaten. Opgericht in 1991.</li> <li>3. De hobbyruimte (opgericht als jong- en melkveestal) is opgetrokken uit bakstenen en voorzien van asbesthoudende golfplaten. Opgericht in 1980.</li> <li>4. De opslagloods (opgericht als melkveestal) is opgetrokken uit bakstenen en voorzien van asbestvrije golfplaten. Opgericht in 1998.</li> <li>5. De hooimijt is opgetrokken uit hout. Opgericht in 2022.</li> <li>6. De mestlo is opgetrokken uit een metalen frame en voorzien van een kunststof dakbedekking. Opgericht rond 2000.</li> </ol> | |
